Nuit du 14 au 15 juillet 2019

La décharge de Castries est en feu ...

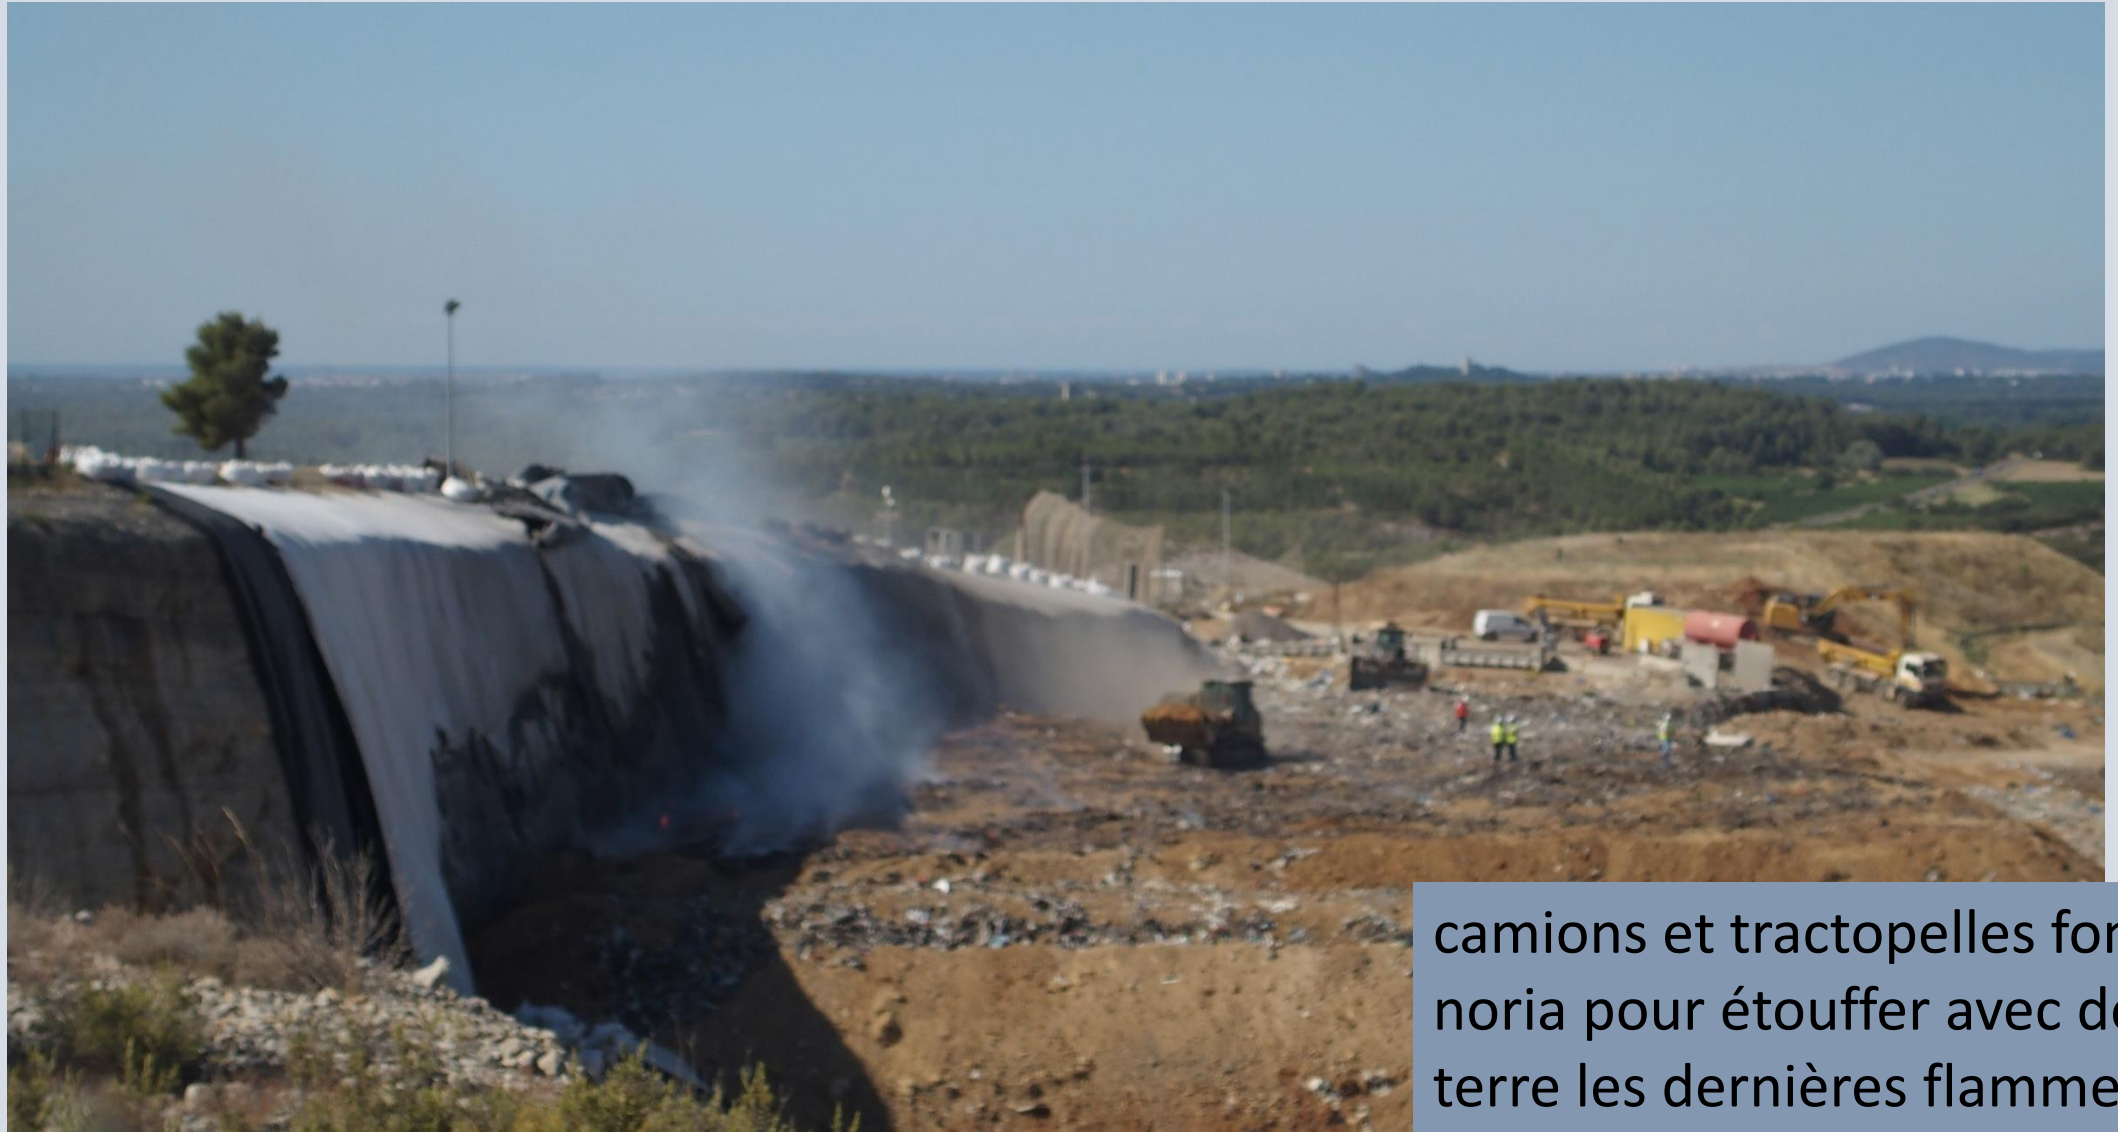
10h30 le lendemain,
le feu est toujours actif dans certaines zones

camions et tractopelles font la noria pour étouffer avec de la terre les dernières flammes

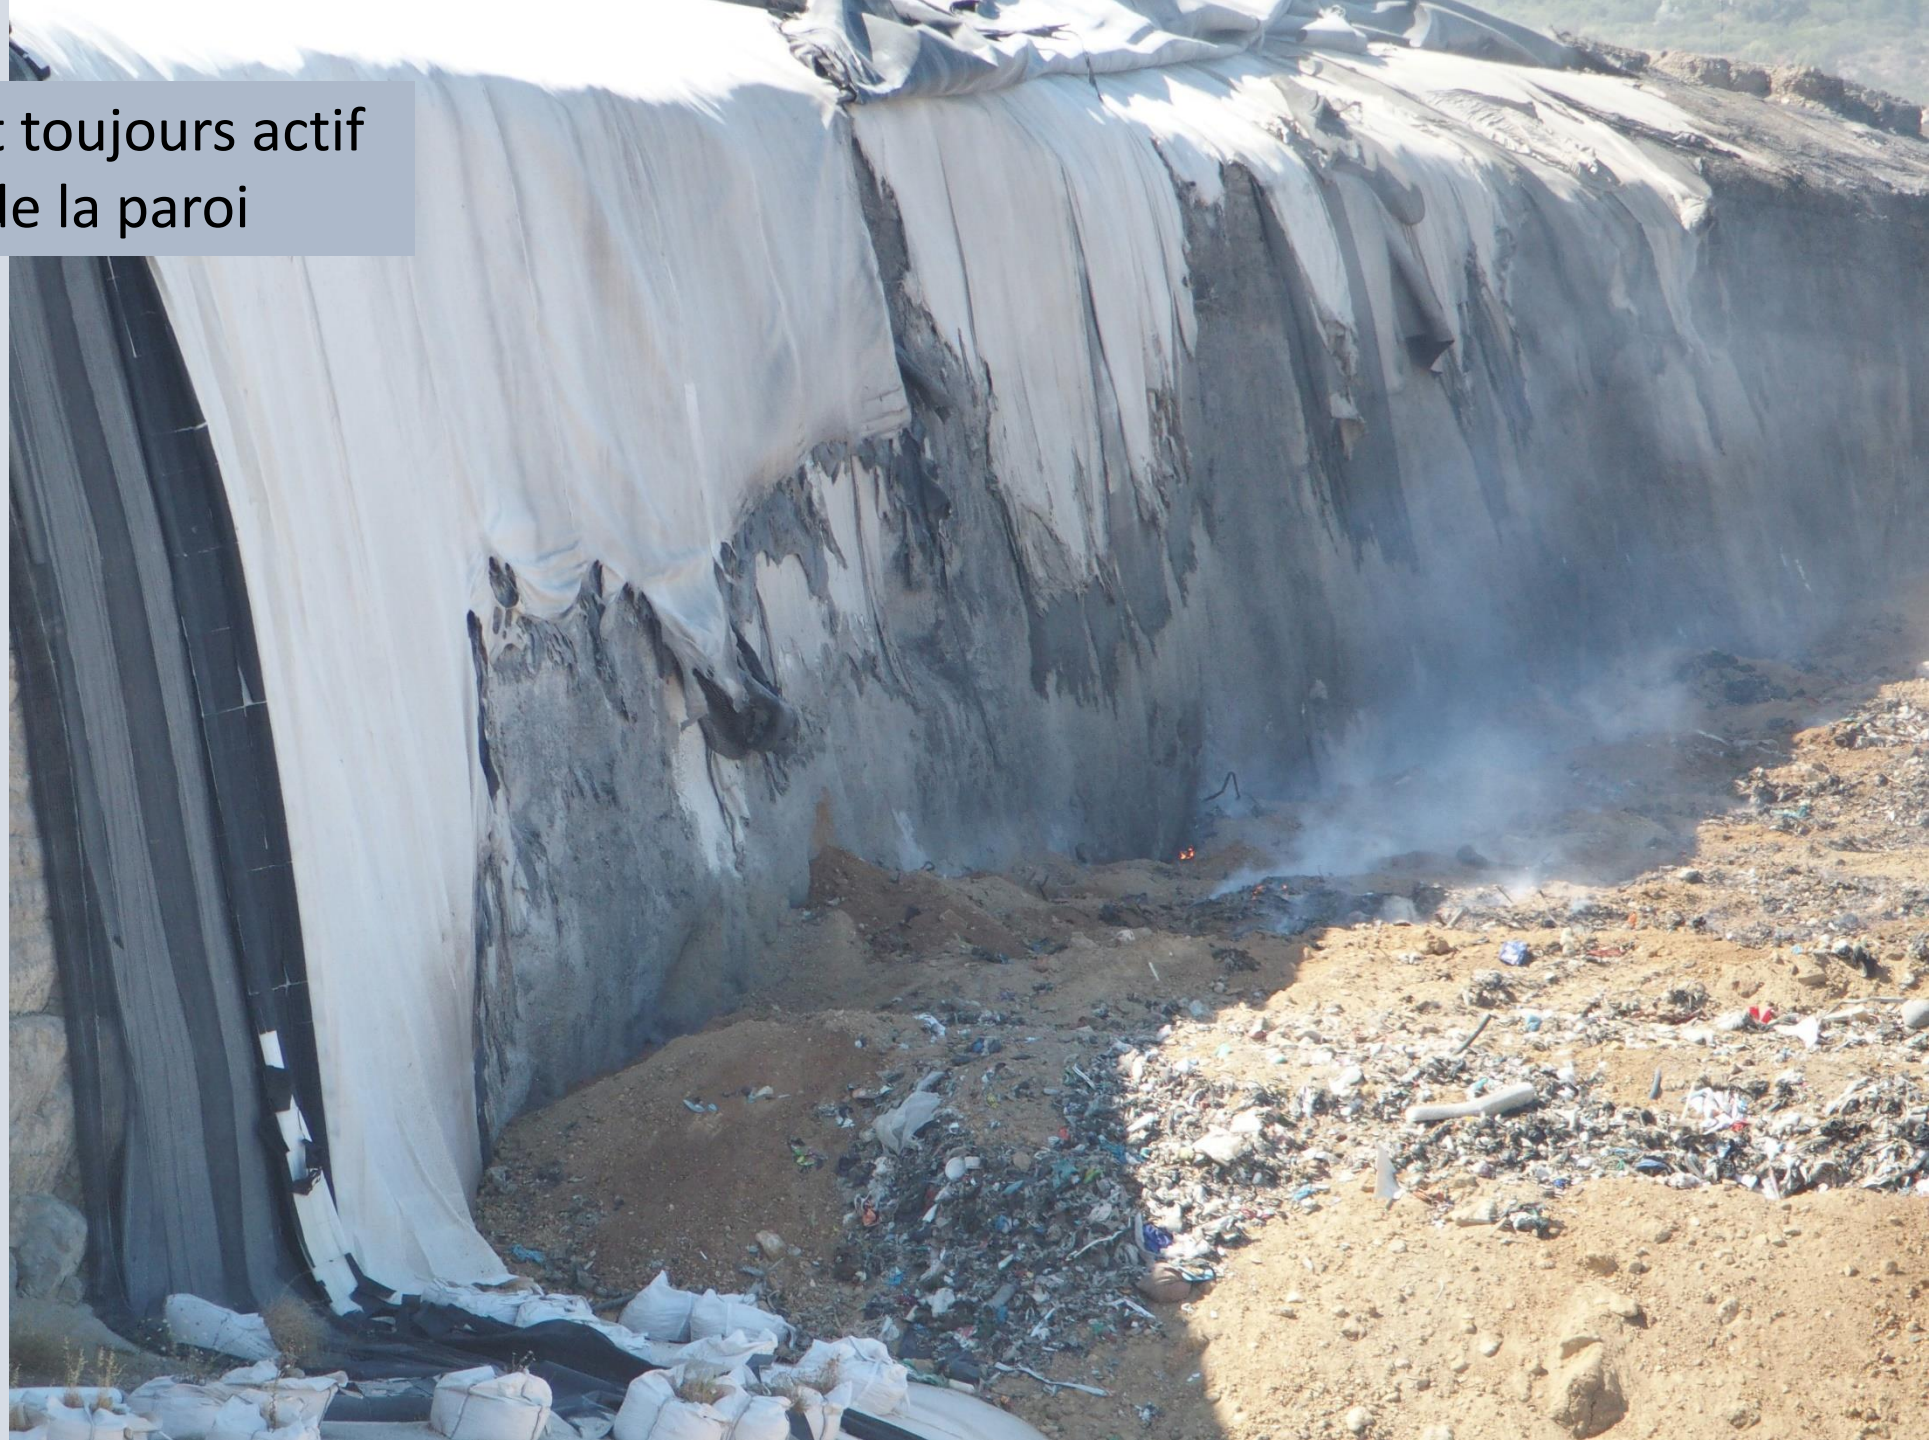
le feu est toujours actif
au pied de la paroi

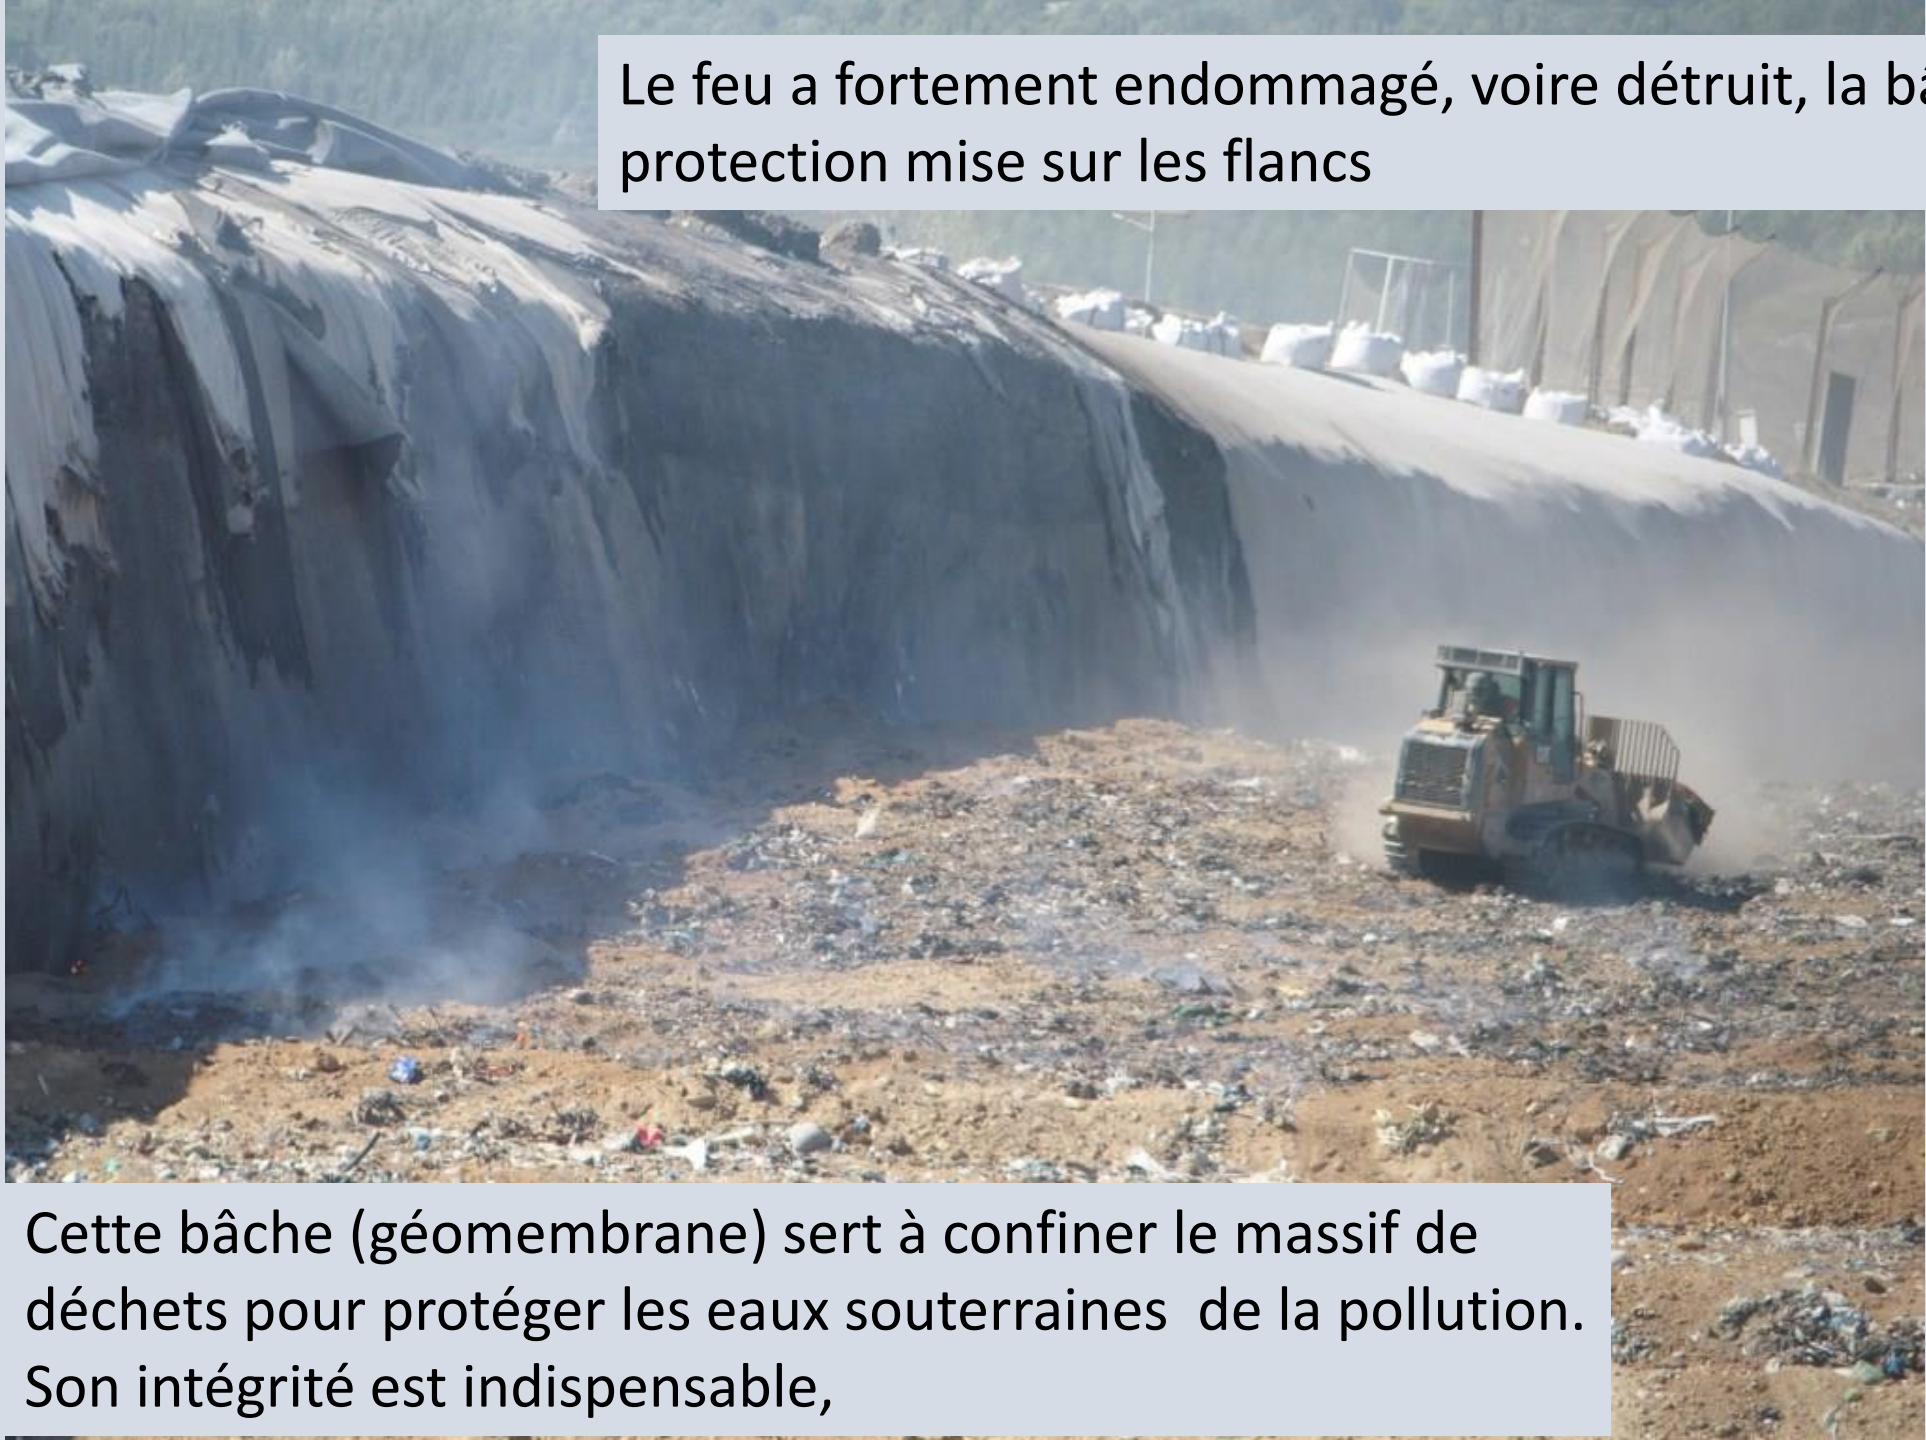
Le feu a fortement endommagé, voire détruit, la bâche de protection mise sur les flancs

Cette bâche (géomembrane) sert à confiner le massif de déchets pour protéger les eaux souterraines de la pollution. Son intégrité est indispensable,

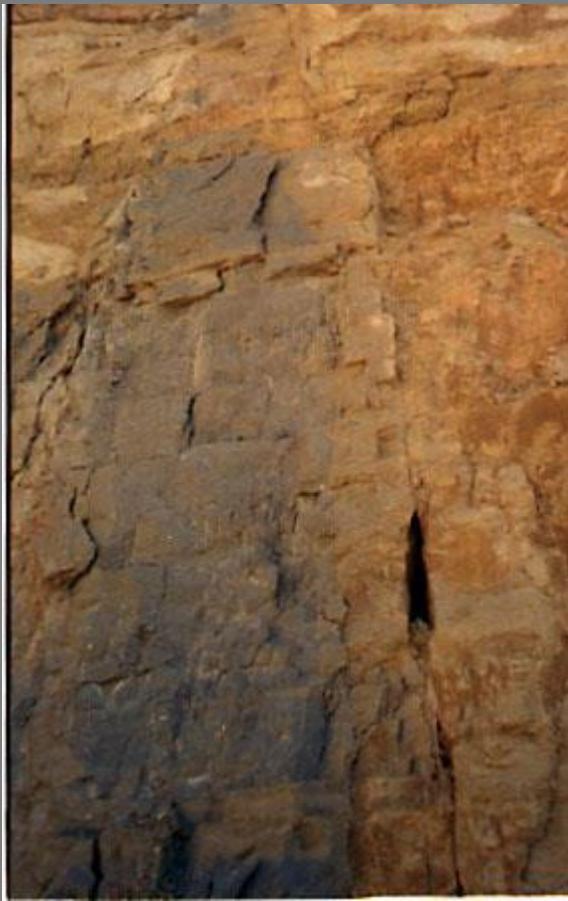
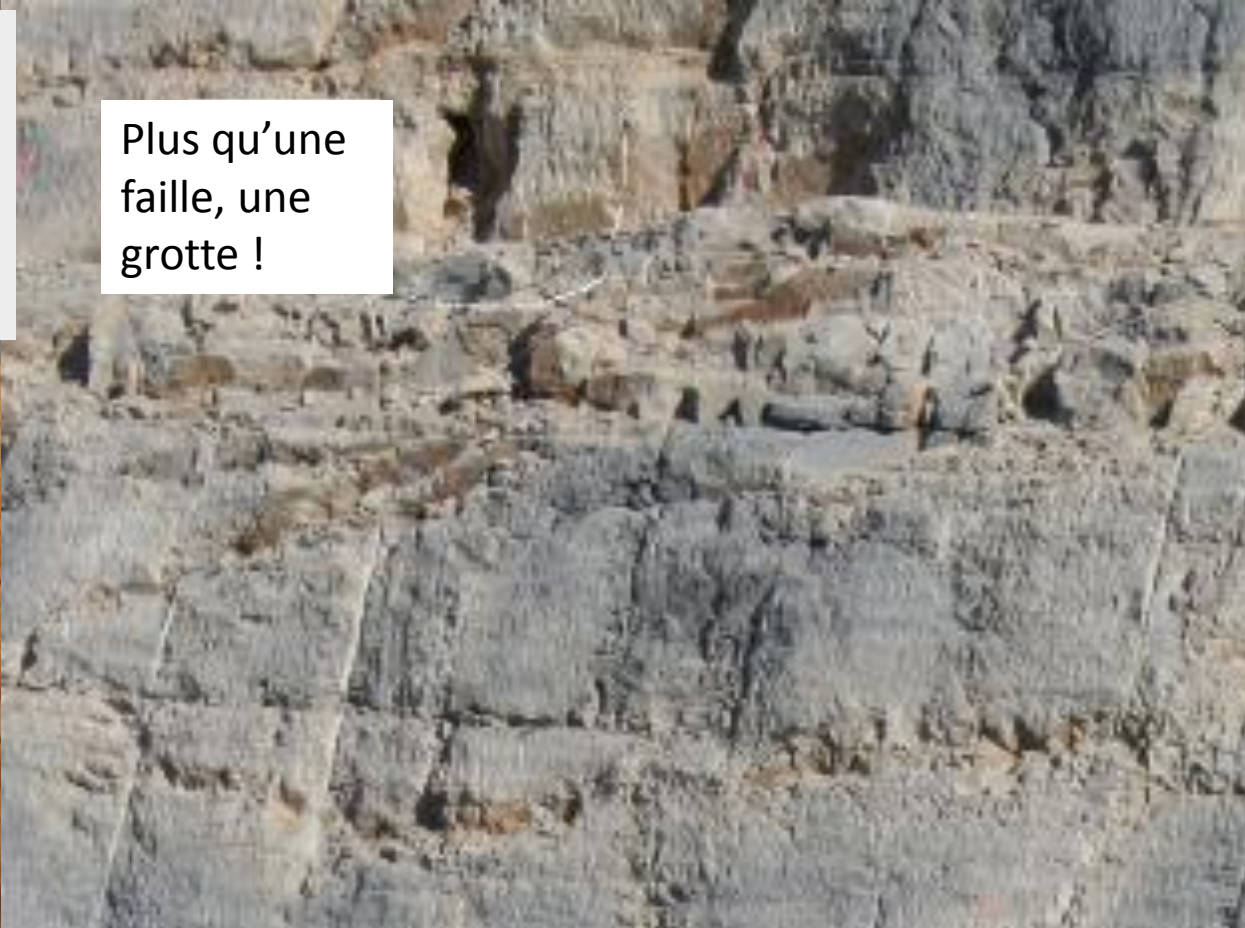
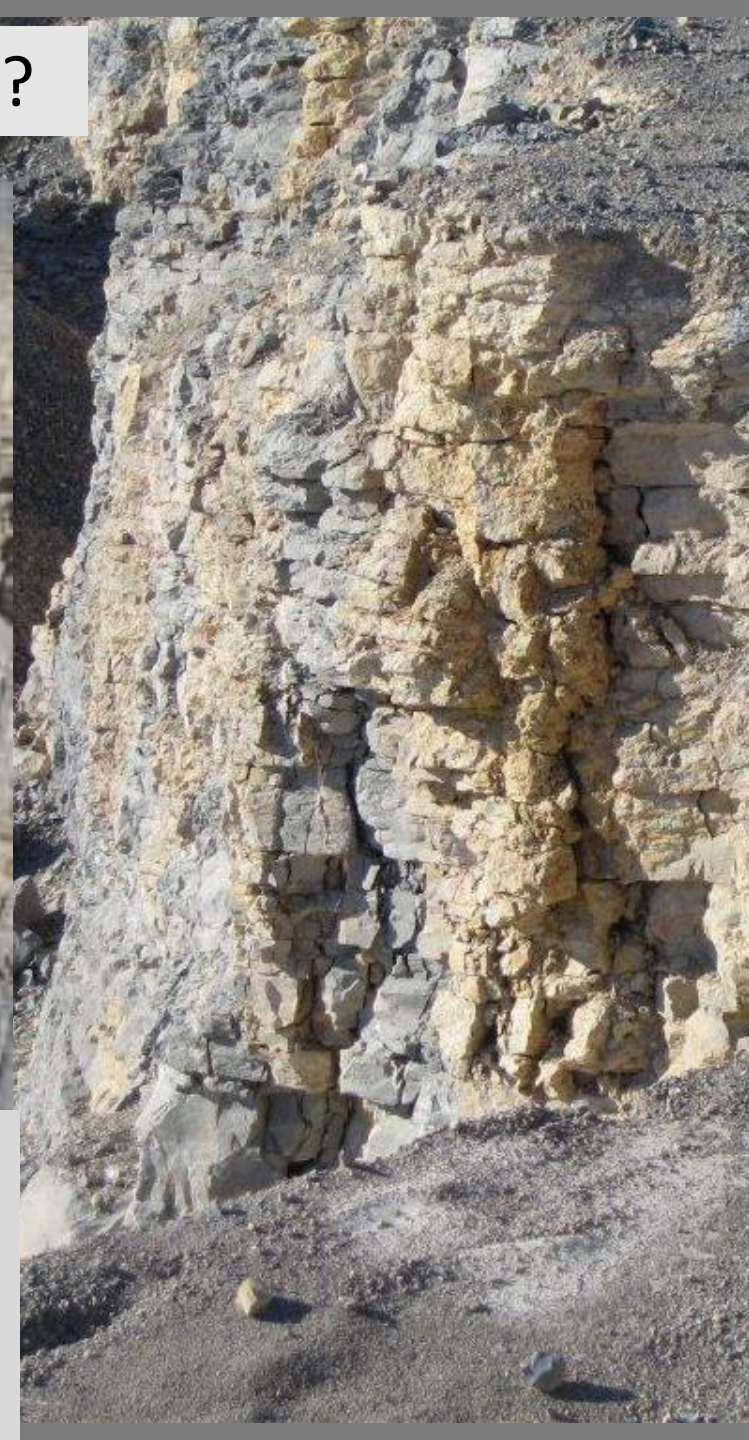
Qu'y a-t-il derrière la bâche mise sur les flancs ?

Une paroi calcaire fracturée. Failles partiellement bétonnées.

Plus qu'une faille, une grotte !

Destruction de la bâche par le feu :

- rupture d'étanchéité
- le jus de poubelle s'infiltré dans les failles
- pollution des eaux souterraines
